**Bilan des aléas gravitaires au niveau
des falaises littorales de la commune
de Saint-Quay-Portrieux**

Rapport final

BRGM/RP-69097-FR

Juillet 2019

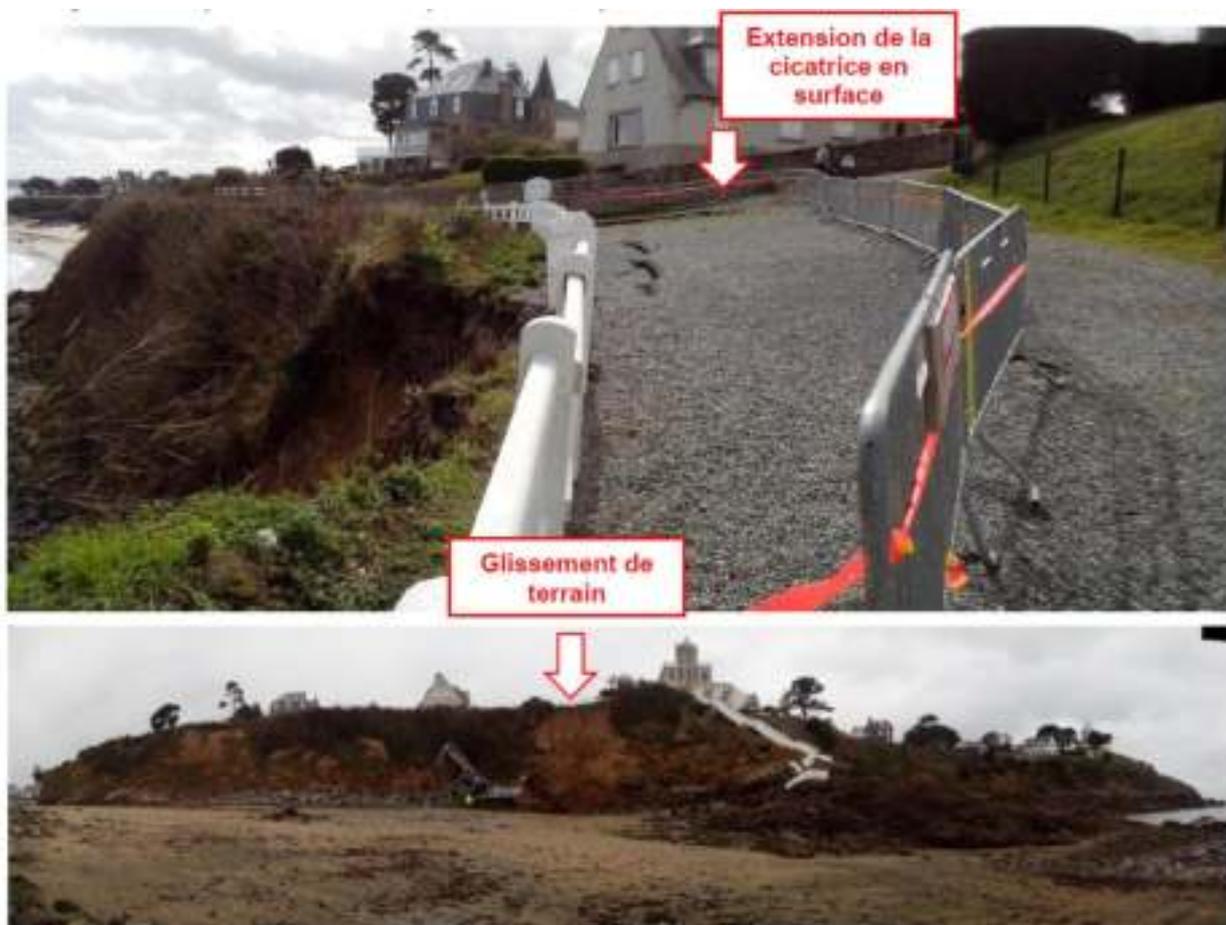
Illustration 20 – Aperçus du glissement de terrain du 23-24/03/2016 au niveau de l'Hôtel Ker Moor (Schroëtter, 2016)

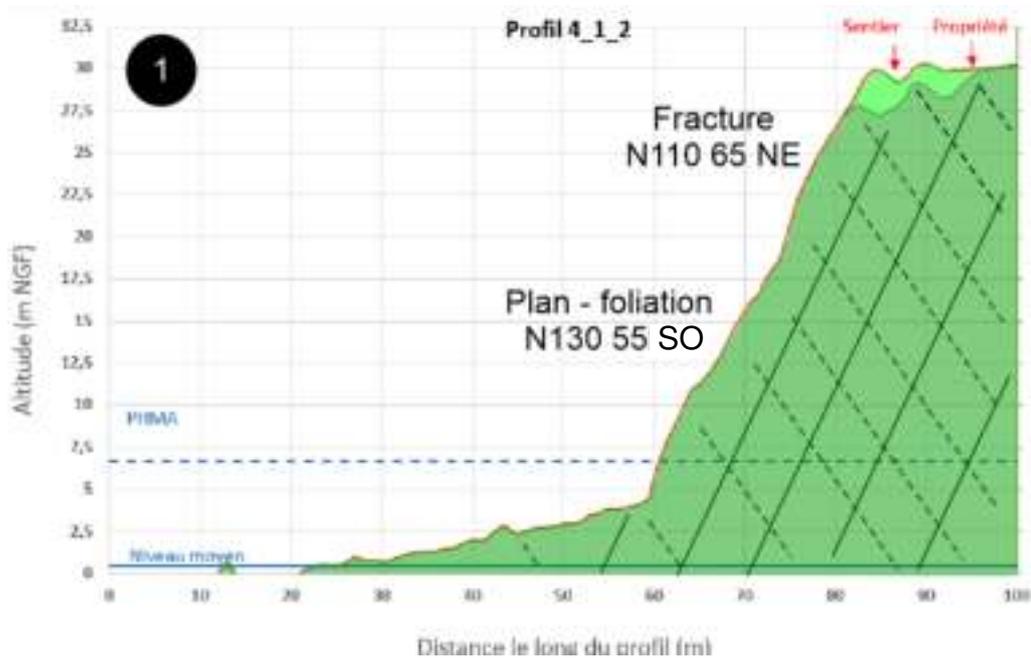
Au niveau du profil noté 1 à l'illustration 41, une fracturation orientée N10° à N20° peut être observée sur l'estran et dans les falaises. Cette direction étant plus ou moins perpendiculaire à la côte, ces fractures ne génèrent que ponctuellement des secteurs d'érosion préférentielle localisée. Deux autres familles peuvent être distinguées, orientées respectivement N110° et N130°, qui elles peuvent redécouper des pans de falaises et générer des mouvements de terrain

Illustration 44 – Profil et structure de la falaise au niveau du Châtelet (secteur noté 1 à l'illustration 41)

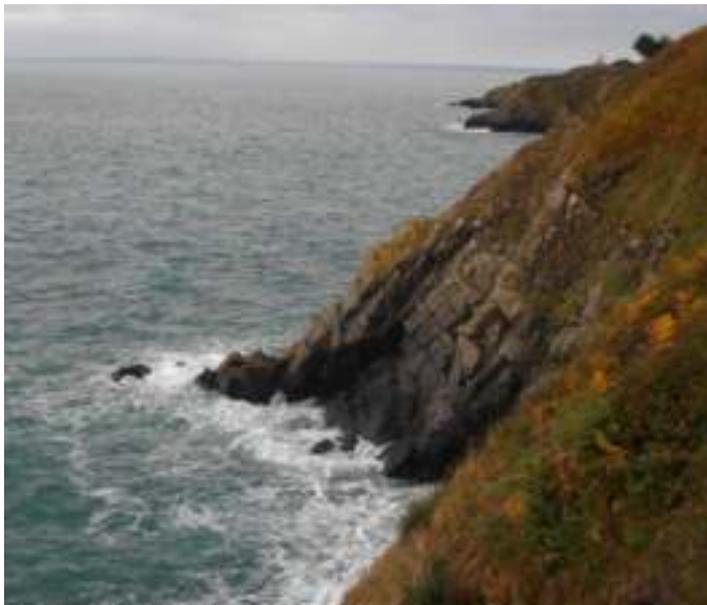
Illustration 45 – Découpage de la falaise par la fracturation pouvant mener à la désolidarisation de blocs au niveau du Châtelet

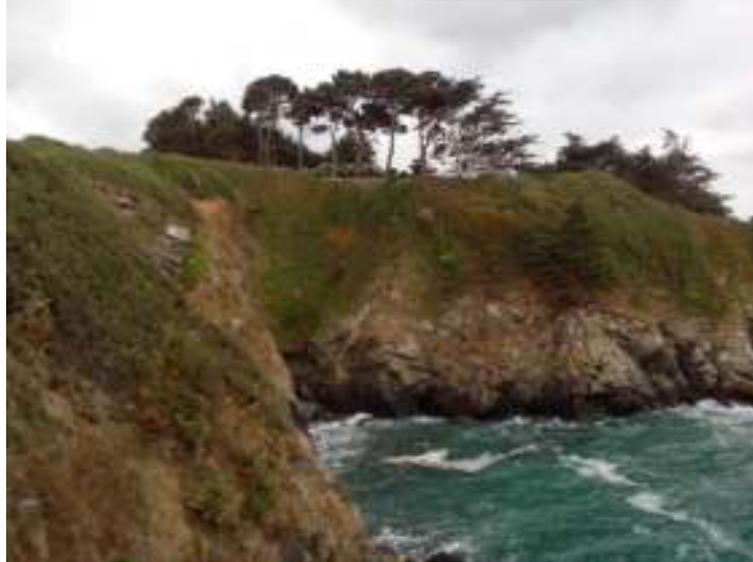
A la faveur de ces fracturations, des poches d'altération localisées peuvent se créer en surface, puis se déstabiliser et engendrer des petits glissements de terrain. Ces glissements de terrain restant superficiels, ils ne s'accompagnent en général que d'un recul très limité de la tête de la falaise (Illustration 46).

Illustration 46 – Glissements de terrain superficiels (secteur noté 1 à l'illustration 41)

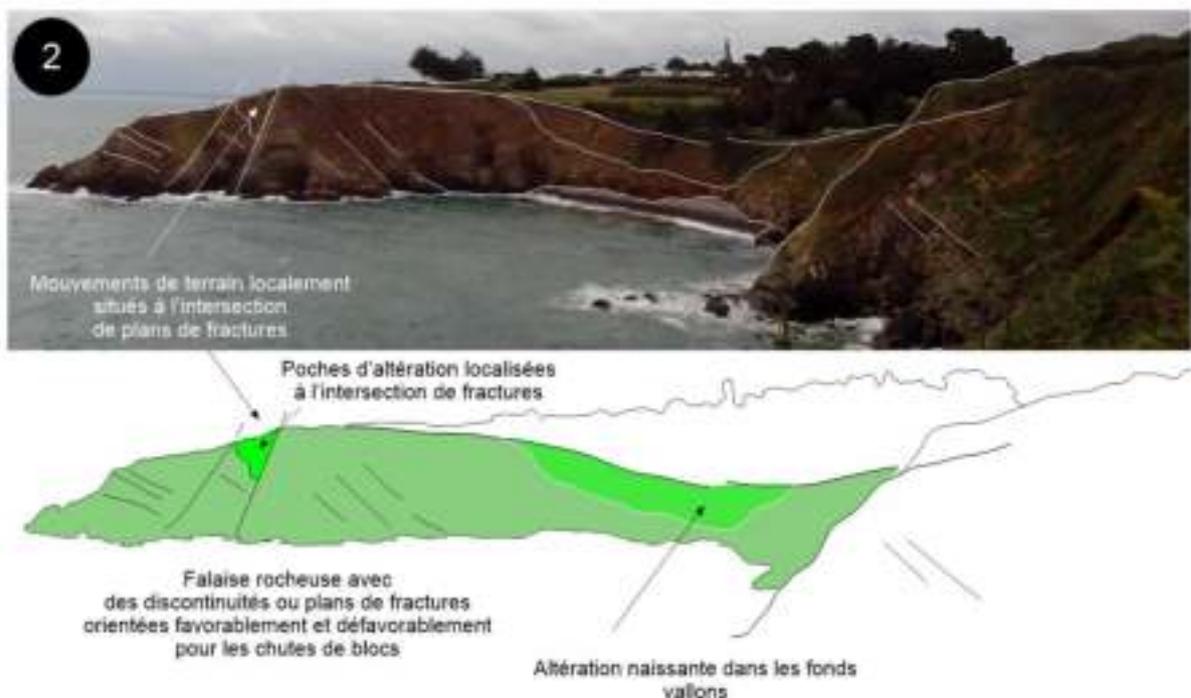
Dans le secteur noté 2 à l'illustration 41 se retrouve une fracturation orientée N10° à N20°, recoupée par la direction N125°. Là aussi, les intersections de ces discontinuités peuvent être le siège d'instabilité restant d'ampleur limitée et de poches d'altération localisées (Illustration 47). La falaise dominant la plage et correspondant au vallon situé en arrière est formée par un filon de dolérite, marqué par une tendance significative à l'altération, sans toutefois que l'érosion et le recul de la falaise ne semblent très significatifs (Illustration 48).

Illustration 47 – Schéma structural des falaises dans le secteur du filon de dolérite (secteur noté 2 à l'illustration 41)

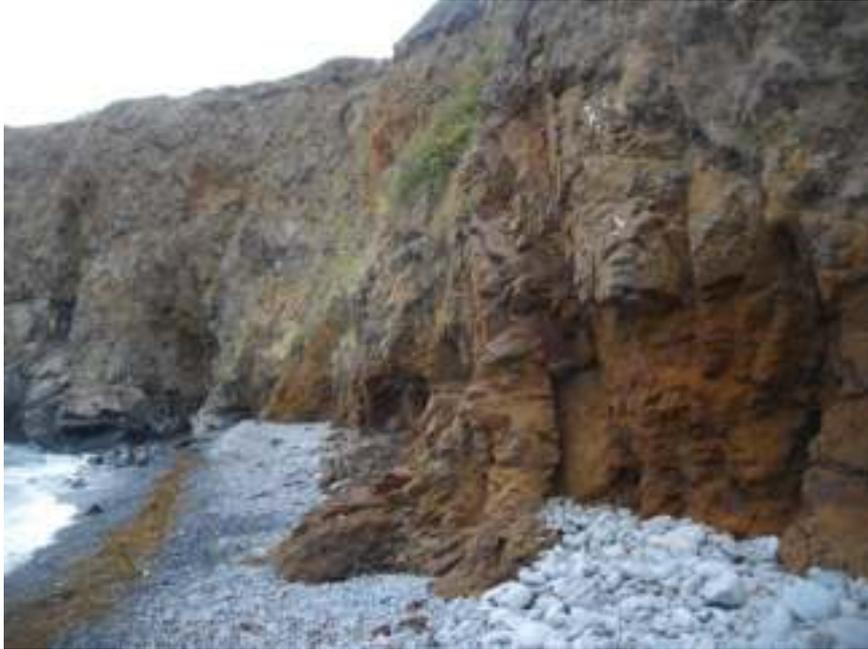
Illustration 48 – Aspect de la falaise de dolérite altérée (secteur noté 2 à l’Illustration 41)

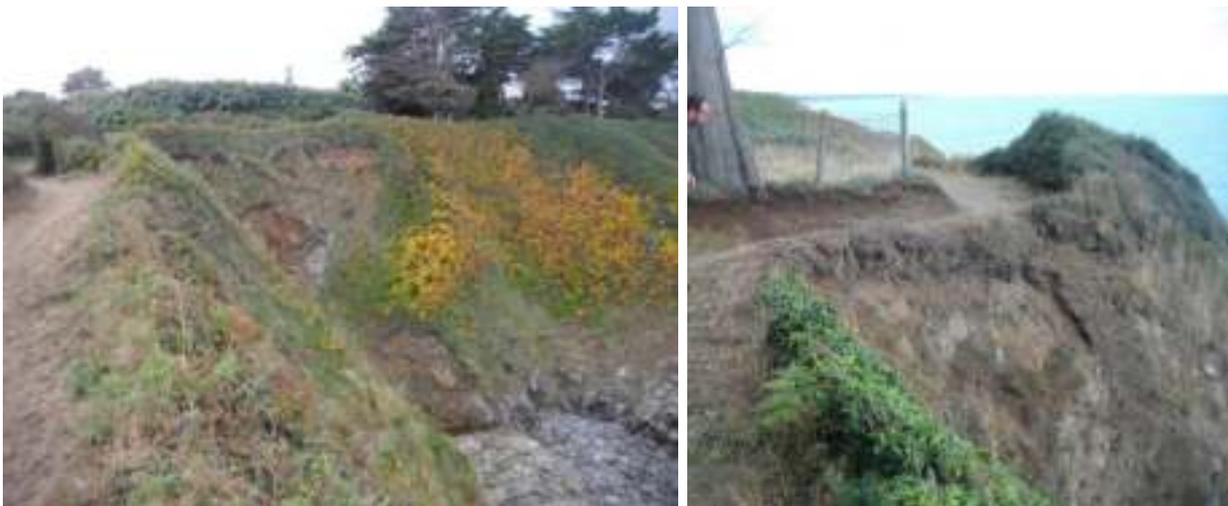
Illustration 49 – Aperçu de glissements de terrain superficiels susceptibles d’approcher du sentier littoral au Nord-Ouest de la Grève de Fonteny

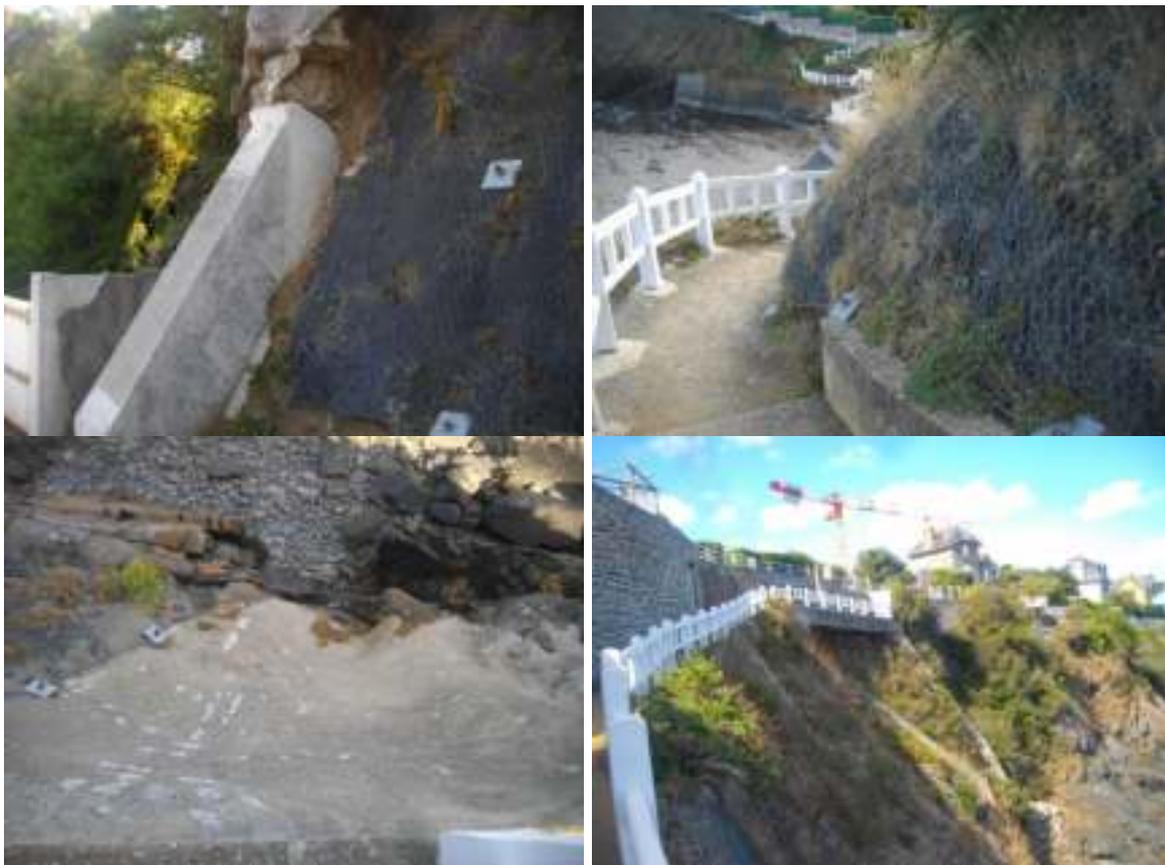
Illustration 53 – Aperçu de quelques confortements sur la falaise Nord de la Baie de Fonteny – Grève de l'Isnain : Pilier béton soutenant un surplomb, filets plaqués, écran béton, passerelle reposant sur des piliers béton

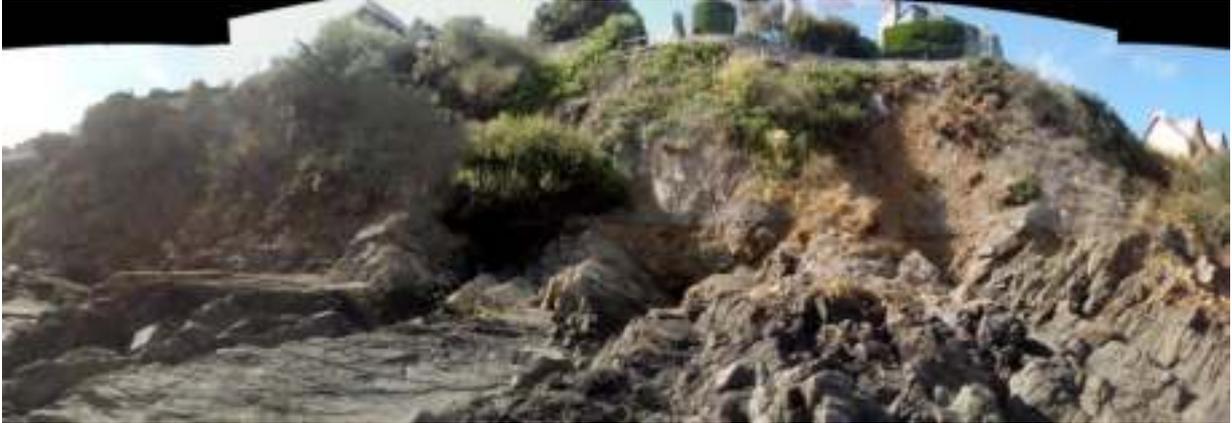
Illustration 54 – Aperçu de dépôts meubles sur une grande épaisseur dans la falaise Nord de la Baie de Fonteny – Grève de l'Isnain

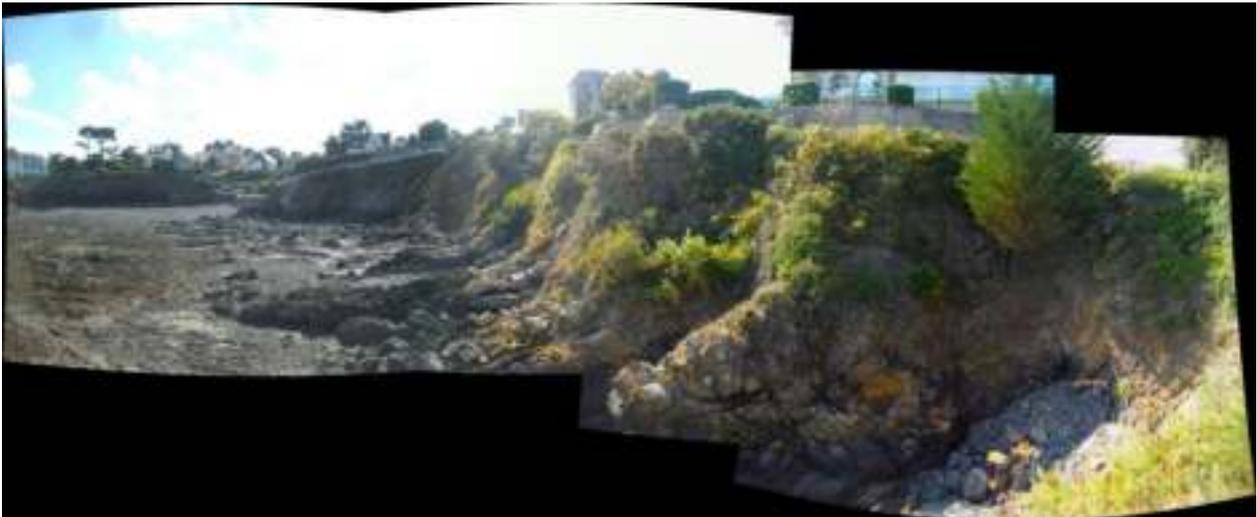
Illustration 55 – Altération et végétation sur la falaise Nord de la Baie de Fonteny – Grève de l'Isnain

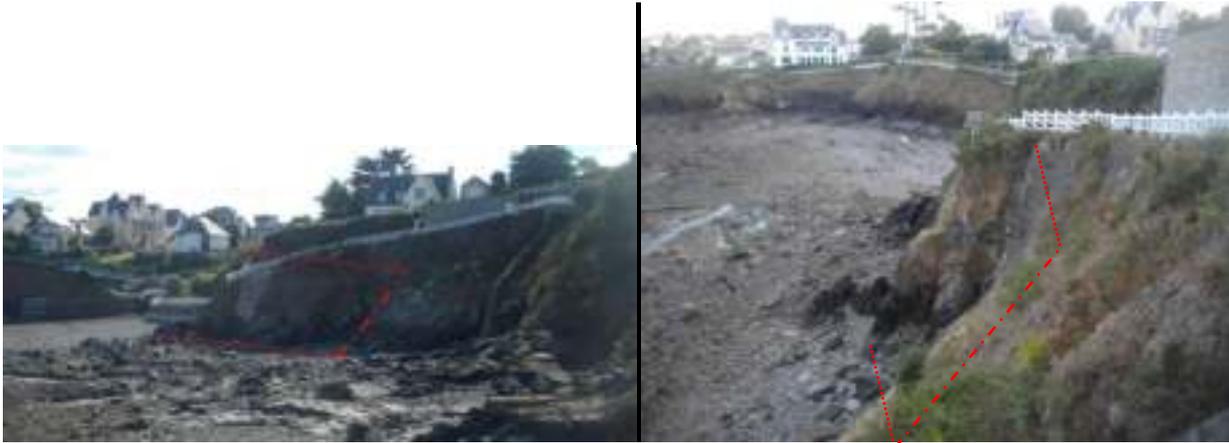
Illustration 56 – Vues du plan de faille orienté N150° recoupant le sentier au Sud de la passerelle

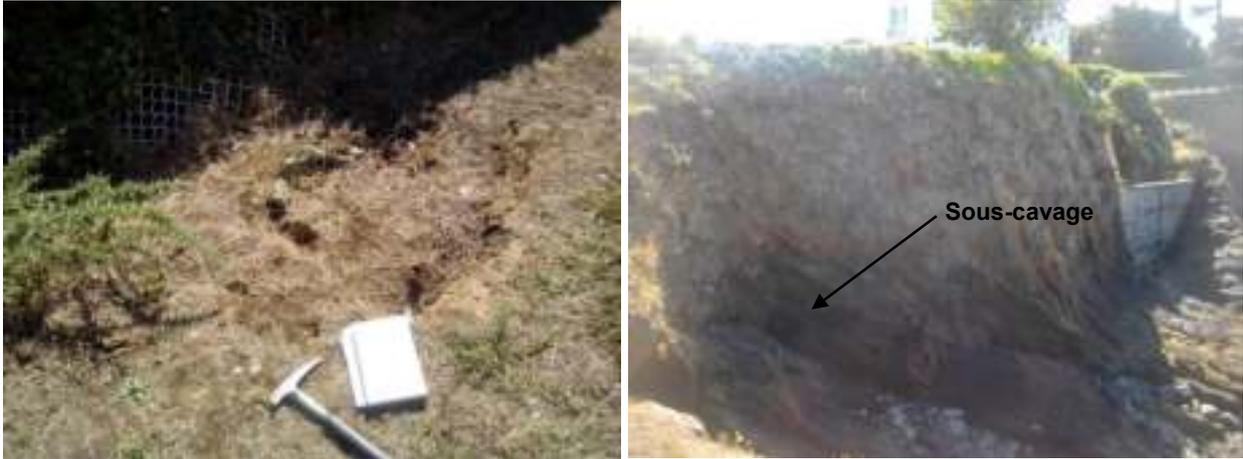
Illustration 60 – Pointe du Roc Celtic : Désordres en surface dans le jardin à l’extrémité de la pointe (à gauche) et présence d’un sous cavage sous cette pointe (à droite)

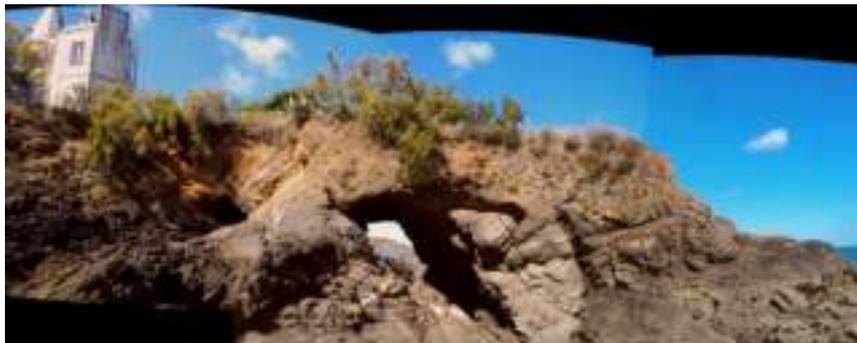
Illustration 61 – Aperçu de la grotte Est de l’Isnain (la grotte Ouest se trouvant dans le creux sur la gauche de la photo)

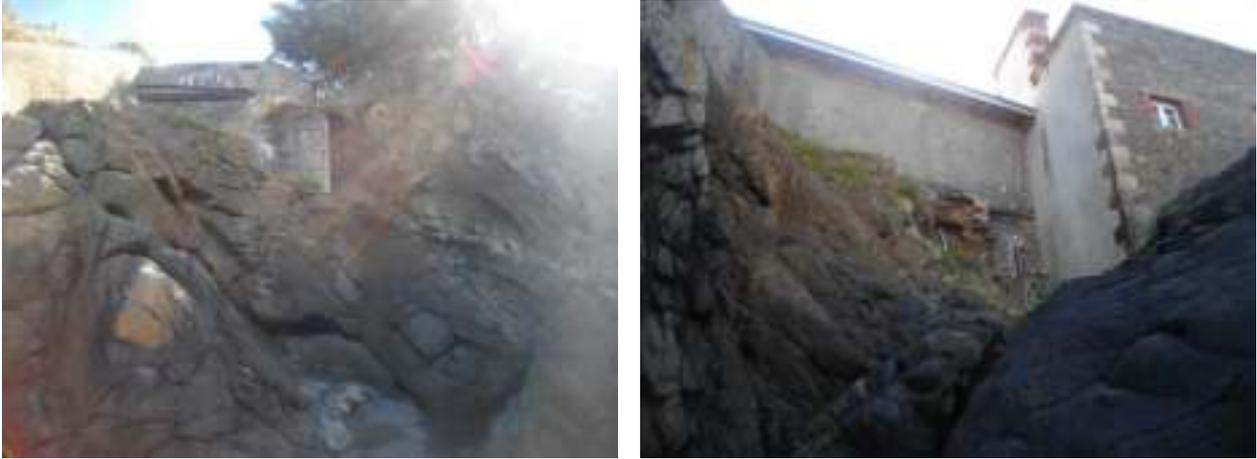
Illustration 63 – Traces d'érosion au niveau du blockhaus et de la maison en tête de falaise sur la façade Nord de la Pointe de l'Isnain

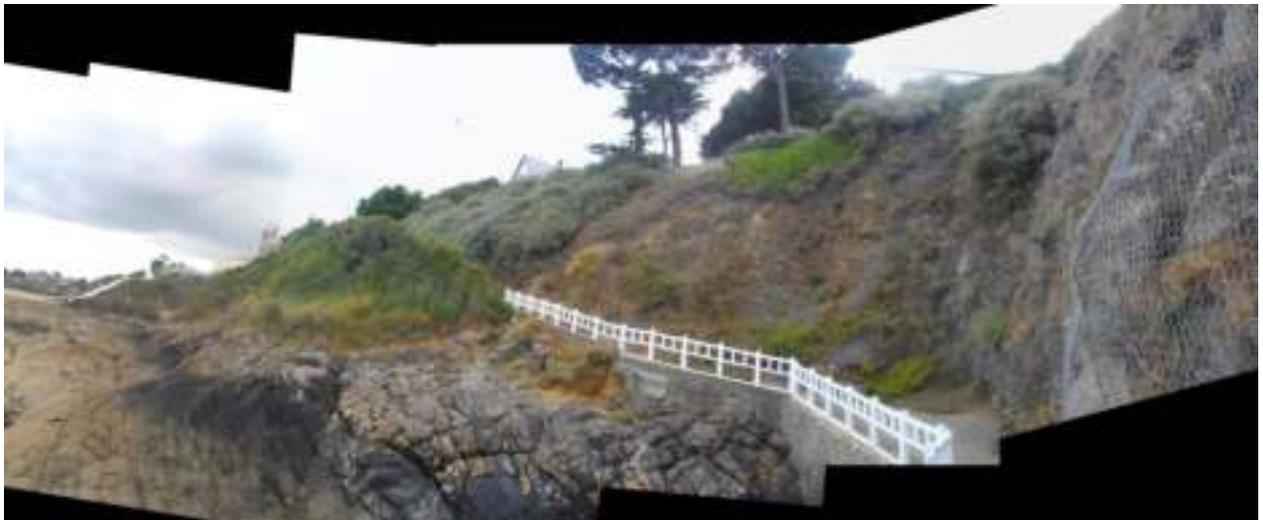
Illustration 67 – Grillages plaqués en partie Nord de l'Est de la Pointe du Sémaphore – Comtesse, vus depuis le Nord

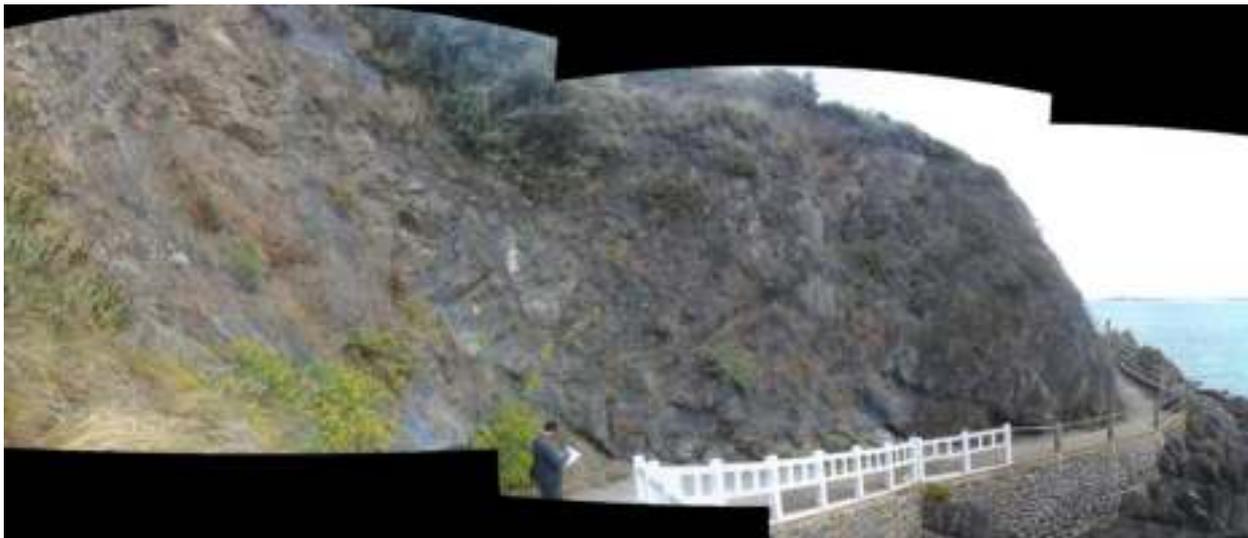
Illustration 68 - Grillages plaqués en partie Nord de l'Est de la Pointe du Sémaphore – Comtesse, vus depuis le Sud

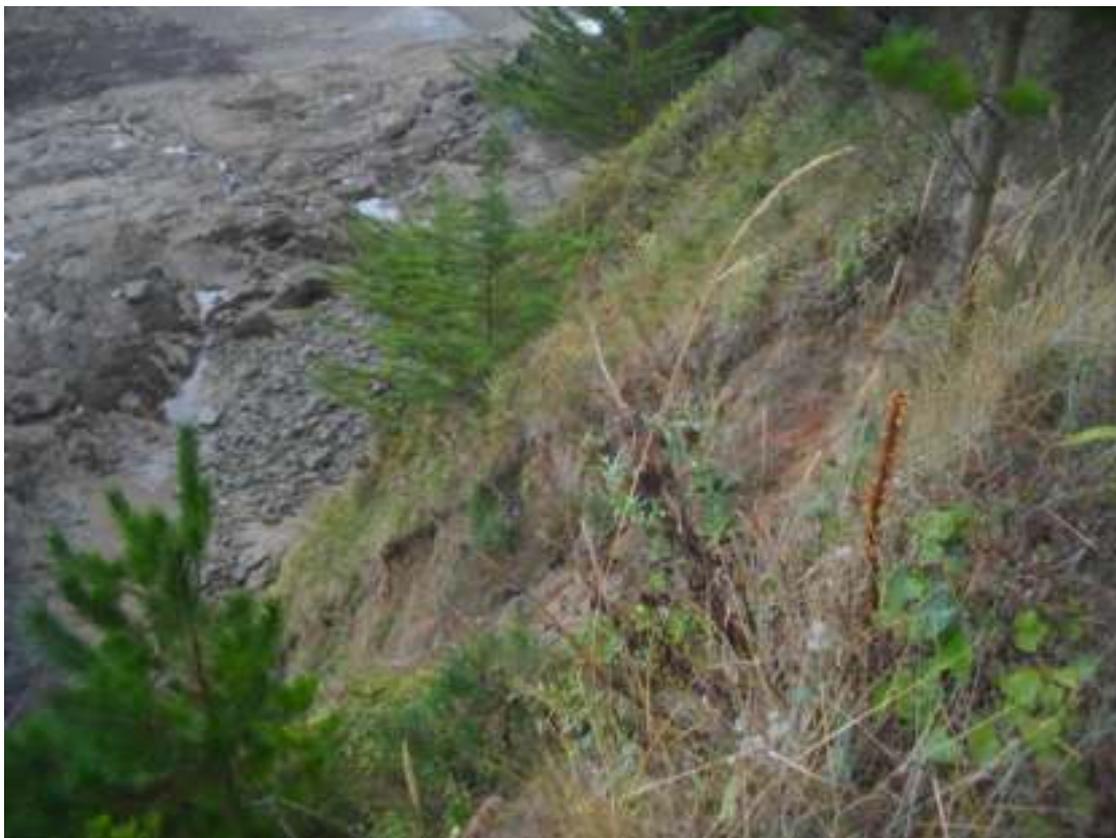
Illustration 69 – Cicatrice de glissement de terrain au Nord de l'escalier d'accès à la grève

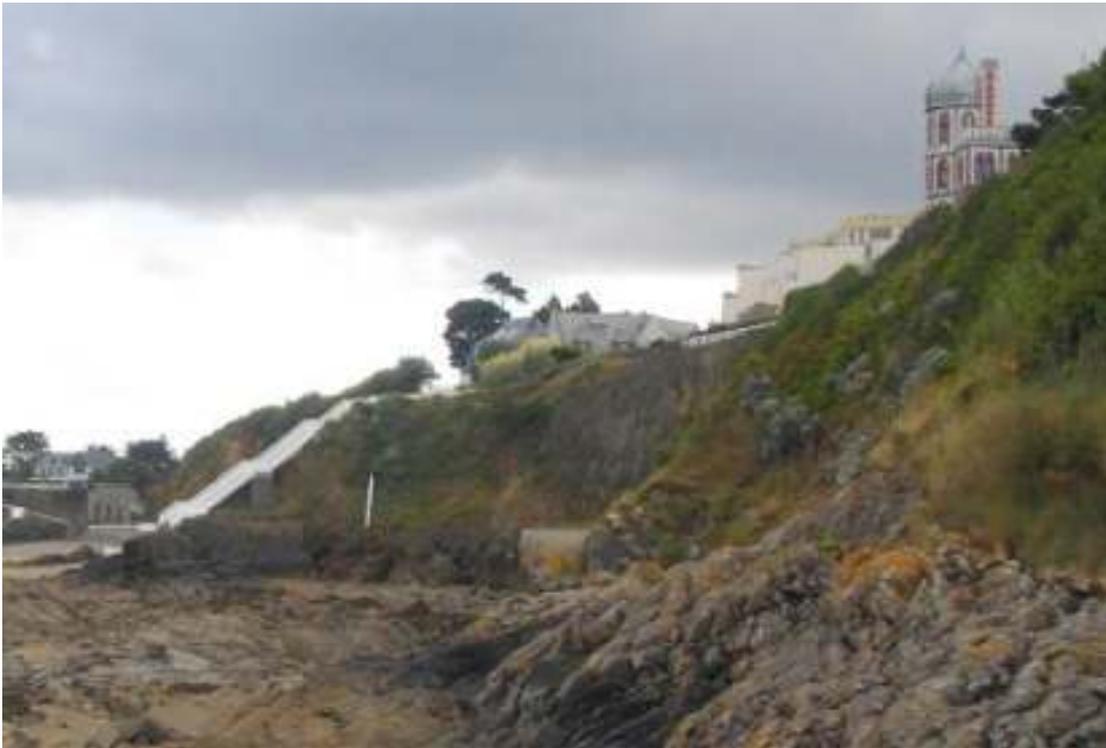
Illustration 70 – Confortement par écran béton et protection contre la mer en pied de falaise au niveau de l'Hôtel Ker Moor, côté Nord de l'escalier d'accès à la grève

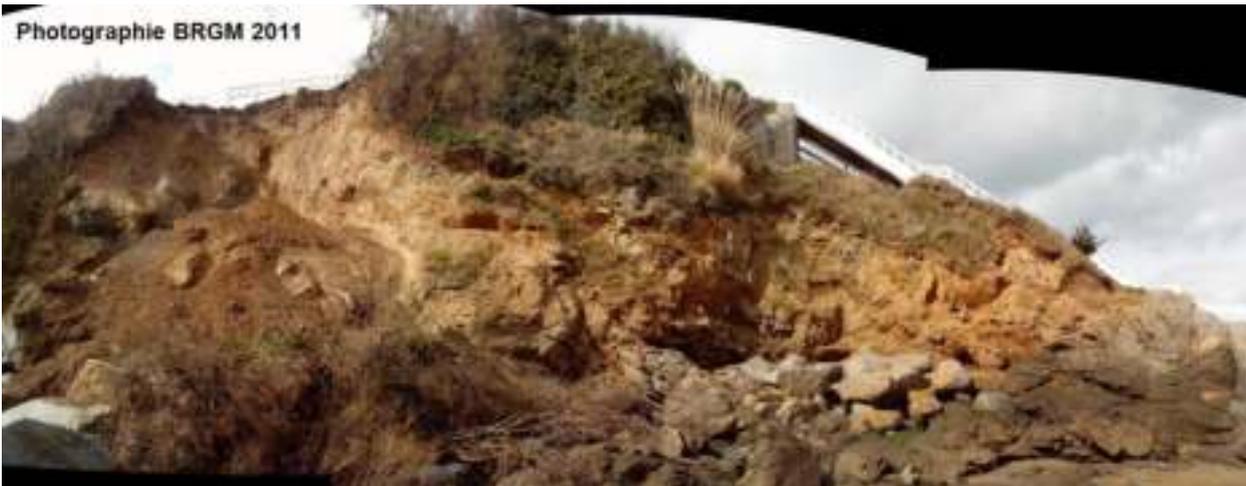
Illustration 71 – Aperçu de l'éperon rocheux altéré supportant l'escalier d'accès à la gève et du glissement de terrain de Mars 2016 en partie gauche (en 2016)

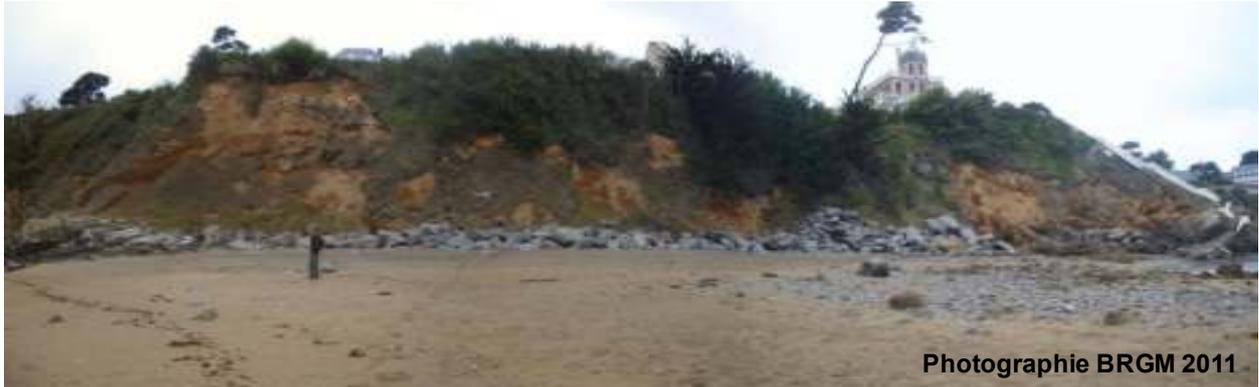
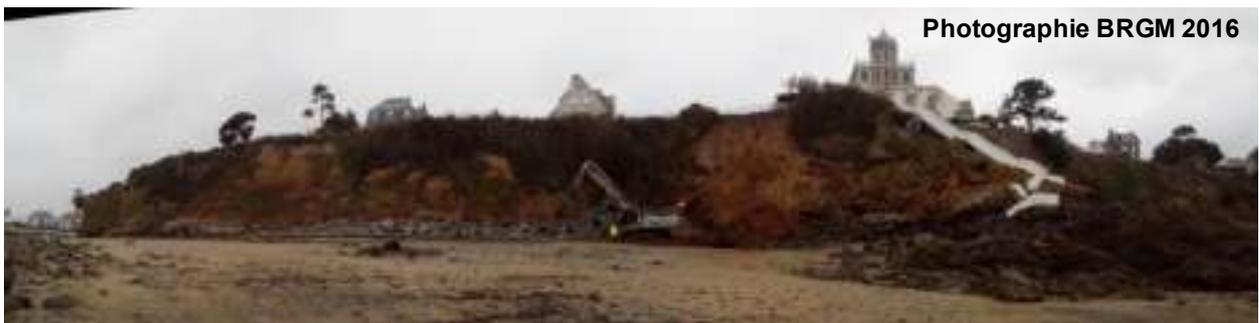
Illustration 73 – Aperçu de la falaise sous l’Hôtel Ker Moor, au Sud de l’escalier d’accès à la grève, avant et après le glissement de terrain de Mars 2016 (photographie de 2011 en haut et de 2016 en bas)
