ESPACES NATURELS

Falaises et sentier du littoral: préserver le patrimoine naturel

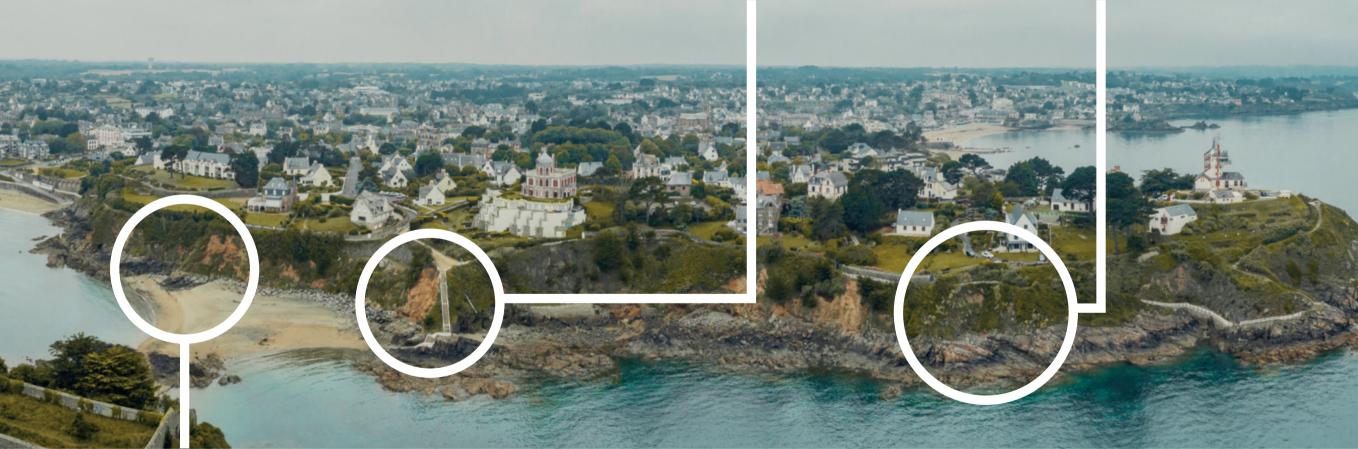
De nombreux évènements ont affecté cette zone depuis l'hiver 2019. Les désordres constatés tout au long de cette section sont consécutifs à des périodes de fortes pluies et se traduisent par des glissements de blocs rocheux, des éboulements de matériaux meubles ou encore une fissuration le long du sentier.

Compte tenu de la fragilité de cette portion, une solution "douce" a été retenue. L'assiette du sentier sera déplacée en amont, sur des parcelles privées. Le nouveau tracé sera revêtu de matériaux naturels et ponctué de quelques escaliers. Des aménagements paysagers, un parapet végétalisé et des barrières de type "Delpierre" seront mis en place.
