**Bilan des aléas gravitaires au niveau
des falaises littorales de la commune
de Saint-Quay-Portrieux**

Rapport final

BRGM/RP-69097-FR

Juillet 2019

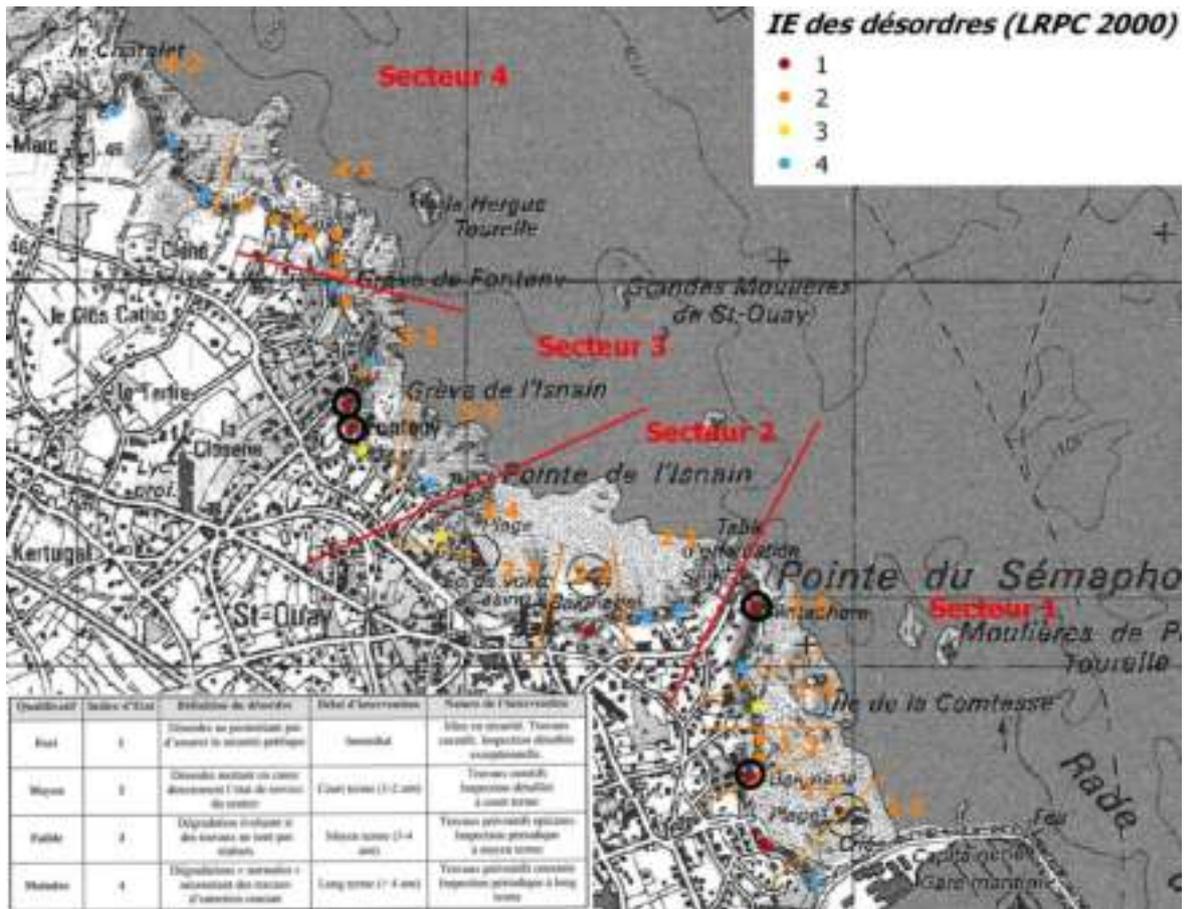
Au final, cette étude a permis d'identifier 32 désordres, dont 12 d'indice d'état « 2 - Moyen » et 7 d'indice d'état « 1 – Fort » parmi lesquels 4 ont été jugés graves (Illustration 36). On peut noter que les chiffres annoncés ici peuvent différer de ceux indiqués par Paraire (2000), car certains désordres identifiés étaient indiqués à plusieurs localisations.

Illustration 36 – Sectorisation du littoral de Saint-Quay-Portrieux et hiérarchisation des désordres constatés par l'étude du LRPC en 2000 ; les 4 désordres entourés en noir ont été jugés graves (d'après Paraire, 2000)

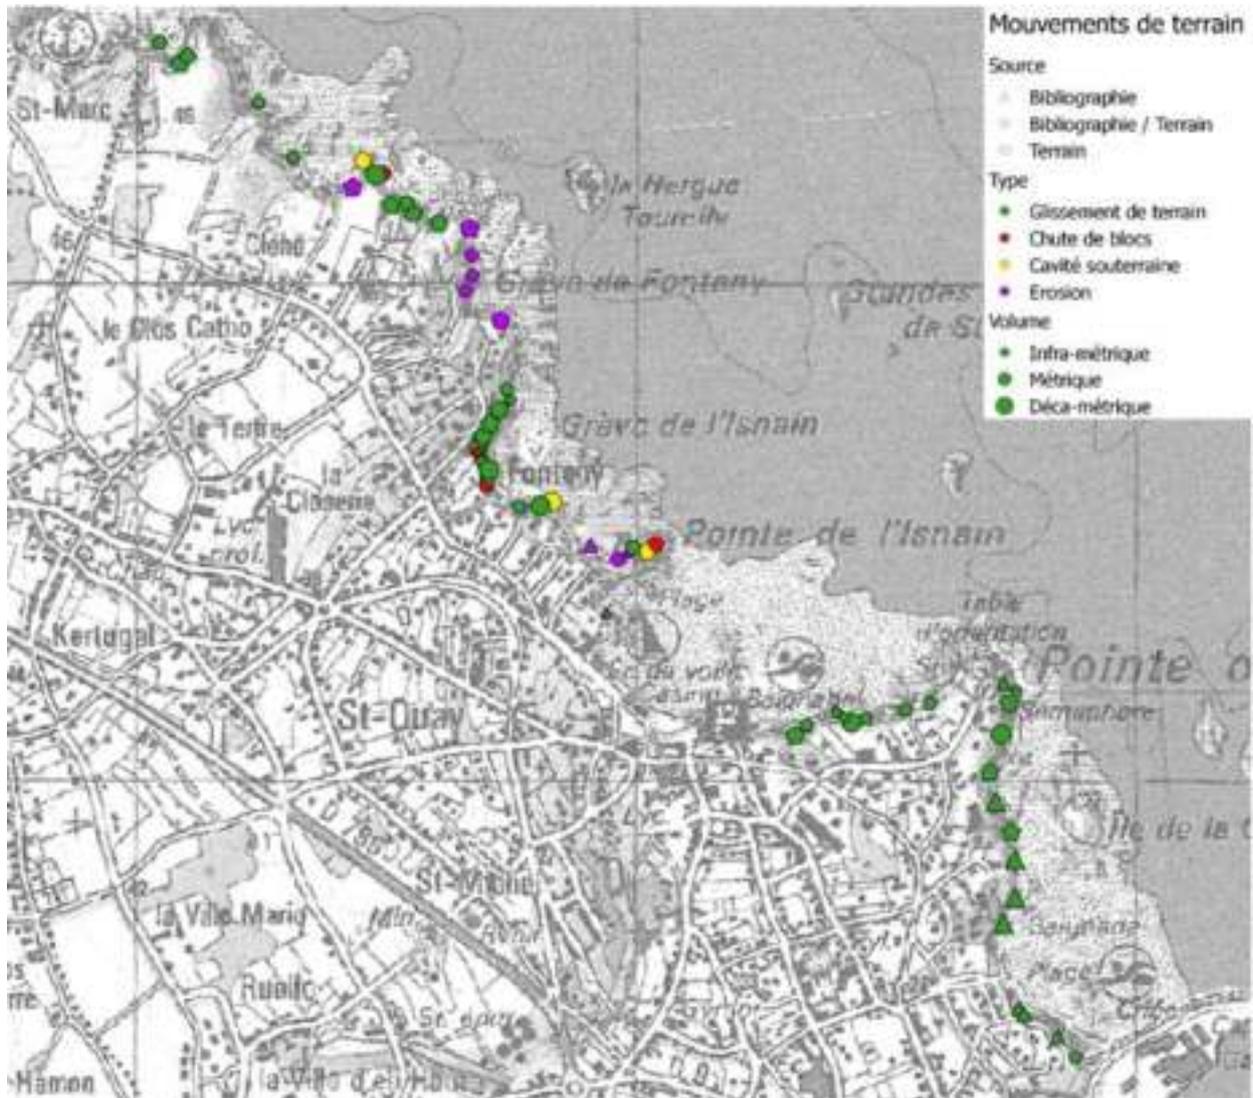
Les visites de terrain ont permis de recenser et qualifier les mouvements de terrain apparents sur site. Ces relevés ont été confrontés et complétés avec les informations disponibles en bibliographie, pour aboutir à une liste de 68 mouvements de terrain, géoréférencés et qualifiés en termes de source de l'information, de type de mouvement de terrain et d'ordre de grandeur du volume mis en jeu. La carte de l'illustration 42 résume ces observations.

Illustration 42 – Mouvements de terrain recensés sur la commune de Saint-Quay-Portrieux

Cet inventaire montre une nette prédominance des phénomènes de glissement de terrain sur les autres types de mouvements de terrain, ce qui s'explique notamment par l'importante altération qui affecte certains secteurs des falaises.

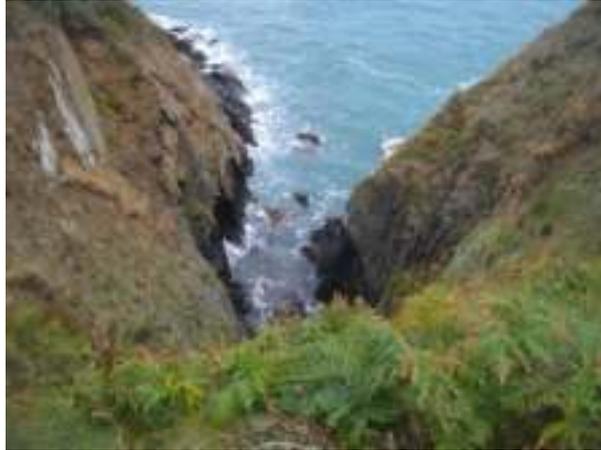
Illustration 50 – Exemple d'une « encoche d'érosion » liée à la structure de la falaise et s'approchant du sentier au Nord-Ouest de la Grève de Fonteny

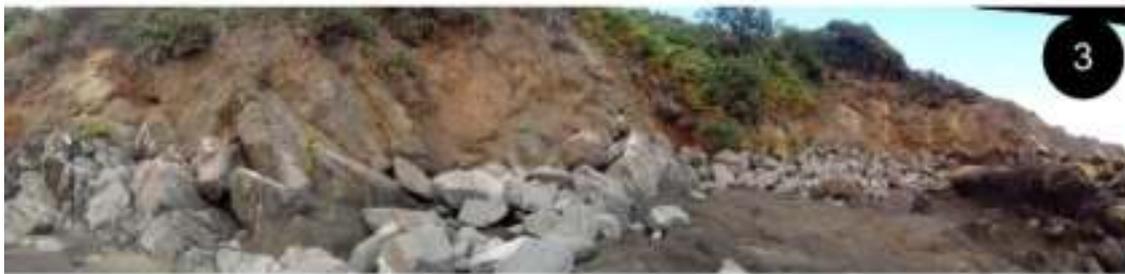
Illustration 51 – Aperçu des falaises dans la partie Nord de la Grève de Fonteny (secteur noté 3 à l'illustration 41)

Au final, ce secteur allant du Châtelet à Fonteny est surtout affecté par des glissements de terrain superficiels, n'engendrant pas de recul important de la tête de la falaise à court terme. Les facteurs de déclenchement semblent principalement continentaux, le pied de falaise restant généralement sain (sauf à l'approche de la grève de Fonteny). Compte tenu de l'éloignement des enjeux (et de la faible accessibilité de l'estran), ce secteur n'apparaît donc pas comme prioritaire à l'échelle de la commune. Une surveillance régulière (pluri-annuelle) reste quand même nécessaire, afin de vérifier la praticabilité du sentier littoral dans les secteurs où il est proche de la tête de la falaise.

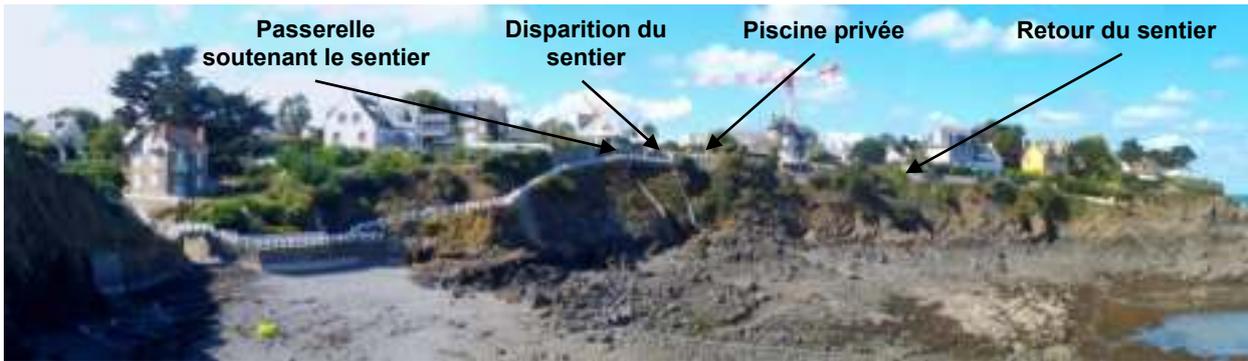
La partie Nord de l'Anse de Fonteny - Grève de l'Isnain se caractérise par des falaises relativement élevées (plus de 20 m NGF) et pentues (typiquement de 50 à 60° en partie Sud à plus de 70° plus au Nord), une urbanisation proche de la tête de la falaise. Comme présenté à l'illustration 52, le sentier monte à flanc de falaise dans ce secteur depuis le fond de la baie jusqu'à la tête de la falaise, avant de passer en arrière d'une parcelle privée bâtie puis de revenir sur le littoral (le sentier ayant été supprimé sur environ 90 m, à partir d'une piscine privée désormais quasiment à flanc de falaise).

L'ensemble du secteur a déjà fait l'objet de nombreux confortements, plus ou moins anciens, en amont et en aval du sentier (filets, écran béton, passerelle soutenant le sentier en surplomb...), comme illustré à l'illustration 53.

Illustration 52 – Aperçu général de la falaise Nord de la Baie de Fonteny – Grève de l'Isnain

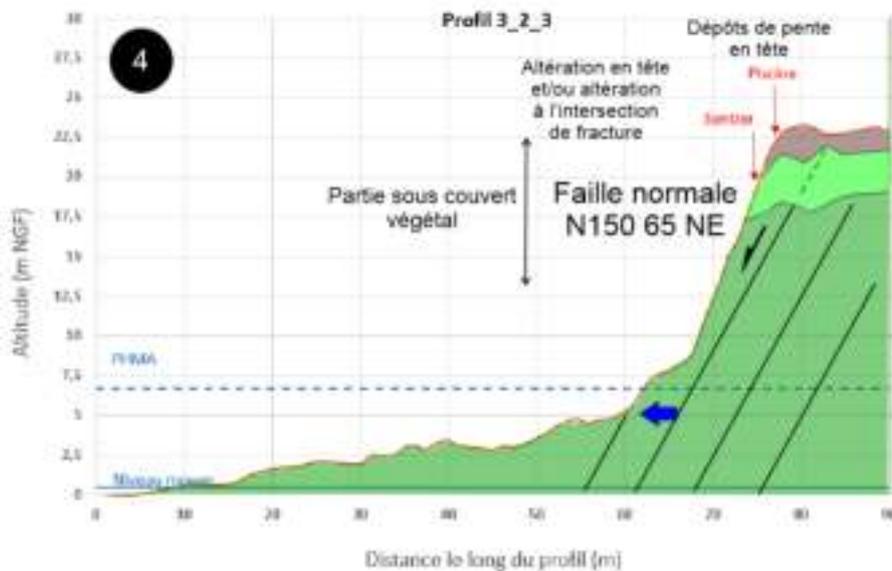
Illustration 57 - Profil et structure de la falaise au Nord de la Baie de Fonteny – Grève de l'Isnain (secteur noté 4 à l'illustration 41)

Au final, ce secteur correspondant à la falaise Nord de la Baie de Fonteny – Grève de l'Isnain apparaît comme particulièrement exposé aux mouvements de terrain (glissements de terrain essentiellement, avec des volumes pouvant atteindre plusieurs dizaines de mètres cubes), d'une part en raison de l'état de la falaise (forte altération en tête et forte fracturation) et d'autre part en raison des enjeux (sentier littoral, bâti) qui pourraient être directement affectés par un recul de plusieurs mètres de la falaise, avec des échéances assez courtes. Ce type de phénomène, déclenché ici essentiellement par des facteurs

continentaux mais probablement favorisé également par les facteurs marins (qui sapent et nettoient le pied de falaise), semble fréquent dans ce secteur, comme l'atteste la présence de nombreux confortements plus ou moins anciens. Par conséquent, ce secteur apparaît comme prioritaire à suivre et à conforter à l'échelle de la commune. Des interventions (type travaux de confortement) doivent être menées rapidement pour sécuriser le sentier et les propriétés en amont, et les diagnostics complémentaires de désordres et confortements associés seraient nécessaires au niveau des parcelles les plus au Nord, vers la pointe. Par ailleurs, quelques petits volumes instables pourraient être purgés aisément autour de la passerelle.

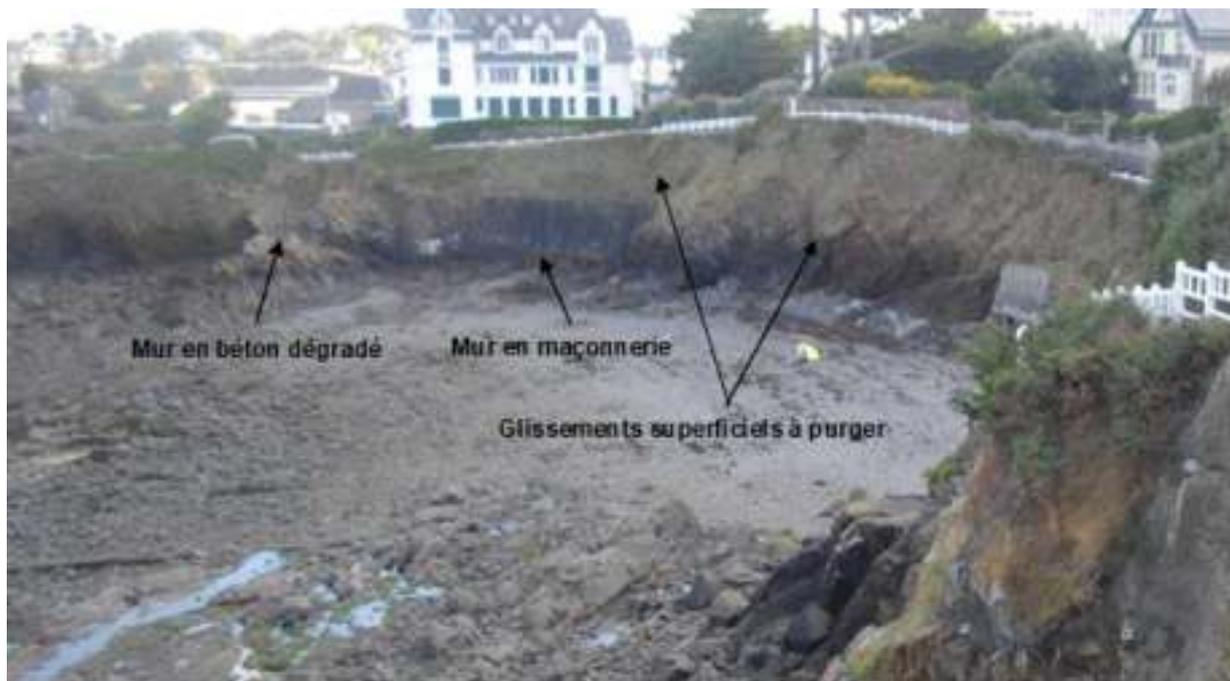
Ce secteur est donc affecté par des glissements de terrain assez superficiels en tête de falaise, avec des volumes observés pouvant aller de quelques mètres-cube à quelques décamètres-cube. Bien que ce secteur n'apparaisse pas comme prioritaire dans le sens où un recul important et soudain de la tête de la falaise soit peu probable à court terme, la sécurisation du sentier doit être envisagée assez rapidement, du fait des volumes instables qui peuvent tomber sur la grève, et du fait qu'à terme le sentier soit probablement menacé.

Illustration 58 – Vue générale de la falaise Sud de l'Anse de Fonteny, depuis le Nord

L'étude menée par Solcap en 2017 (Greuell et Ressouche, 2017) a reconnu dans ce secteur par 2 sondages un recouvrement superficiel limoneux épais de 0,6 m à 1,20 m recouvrant 1,80 m à 2,40 m de gabbros altérés avant un refus à 3 m de profondeur. Cette même étude préconise sur ce secteur de purger les volumes instables et d'installer des grillages cloués de manière à sécuriser le sentier. On peut également noter que cette étude préconise l'installation de drains vis-à-vis des désordres observés au niveau du Roc Celtic, lesquels pourraient, vu l'implantation proposée, avoir également un effet bénéfique au niveau des ruissellements intervenant derrière le mur en béton.

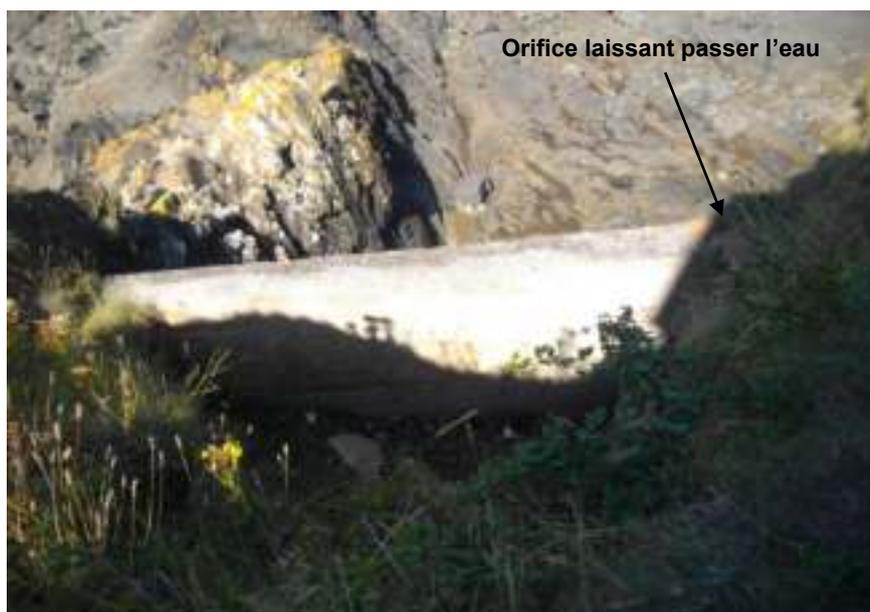
Illustration 59 – Vue du mur en béton depuis le haut de la falaise

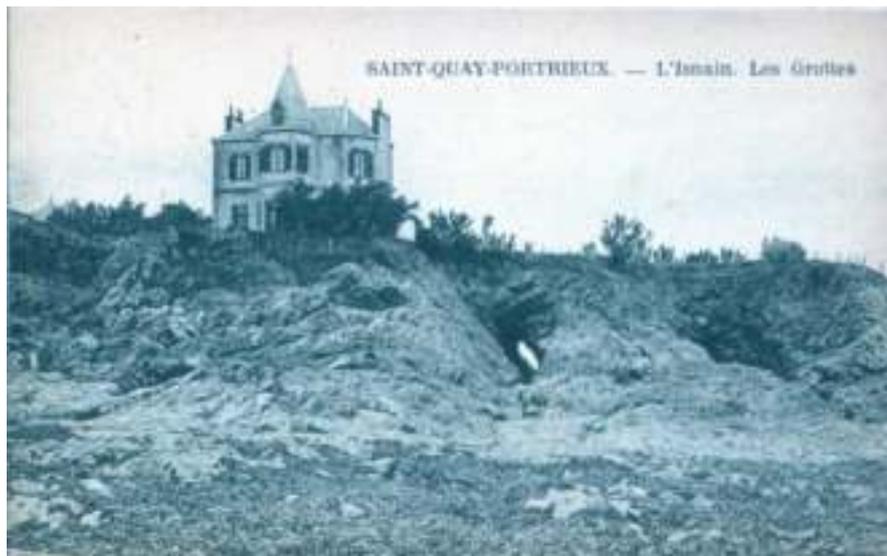
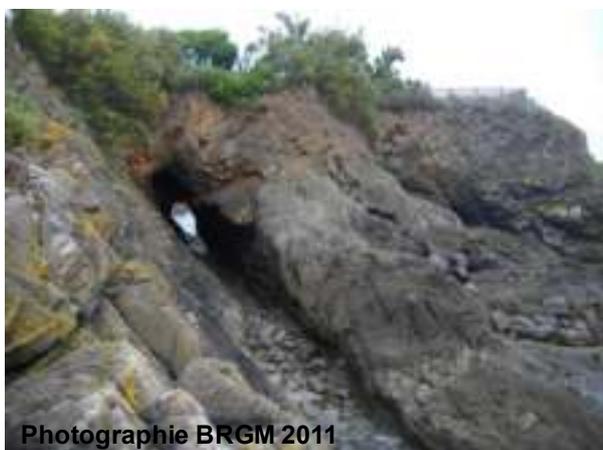
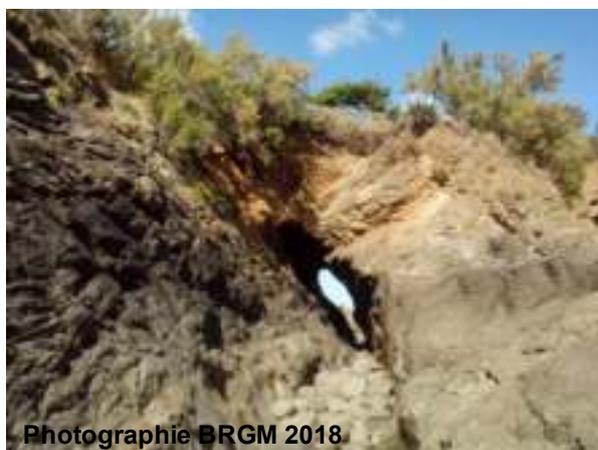
La comparaison de photographies prises à diverses dates (Illustration 62) ne semble pas montrer d’évolution majeure de ces cavités. Toutefois, la comparaison des photographies prises en 2011 et en 2018 semble laisser apparaître une altération légèrement plus marquée qui pourrait s’expliquer par une petite perte de matériaux.

Illustration 62 – Vue des grottes de l'Isnain depuis le Sud sur une carte postale ancienne (en haut), en 2011 (en bas à gauche) et en 2018 (en bas à droite)

La Pointe de l'Isnain ne semble donc pas affectée par des désordres majeurs, seules quelques petites traces d'érosion y ayant été observées, et les grottes ne montrant pas de signes d'effondrement. Au vu de ces caractéristiques, la Pointe de l'Isnain n'apparaît pas comme un secteur prioritaire. Une surveillance régulière des grottes et de l'érosion serait toutefois utile afin de détecter une éventuelle accélération des phénomènes.

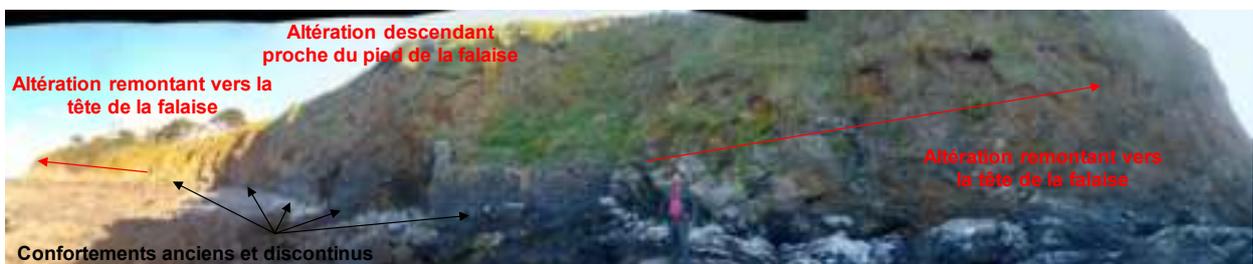
Les falaises à l'Ouest de la Pointe du Sémaphore présentent une hauteur moyenne, culminant typiquement à un peu plus de 20 m NGF (mais montant à plus de 35 m NGF à l'extrémité de la Pointe). Les pentes y sont assez importantes, pouvant atteindre 70 à 80° depuis la plage à l'Ouest et se réduisant légèrement, entre 40 et 60° vers la Pointe du Sémaphore. Assez significativement altérées, elles sont le siège de glissements de terrain relativement importants (épaisseur pouvant être plurimétrique) dans le secteur où l'altération est épaisse et descend jusqu'à proximité du pied de la falaise (Illustration 64).

Ce secteur est d'ailleurs marqué par la présence de nombreux murs de confortement en maçonnerie en pied de falaise, anciens et discontinus (et parfois en mauvais état), qui ont permis de plus ou moins stabiliser les glissements de terrain (Illustration 64 et Illustration 65 en bas à droite). Outre ces portions de murs, d'autres confortements ont été installés plus récemment, comme l'écran en béton projeté au-dessus de la promenade de la Plage du Châtelet, les grillages plaqués au niveau de l'escalier d'accès à la plage, ou une paroi en béton clouée situé à mi-falaise plus vers l'Est (Illustration 65).

Illustration 64 – Vue générale de la falaise à l'Ouest de la Pointe du Sémaphore

Du fait de l'altération de ce secteur, des glissements de terrain importants, pouvant atteindre plusieurs décimètres-cube, pourraient affecter les falaises à l'Ouest de la Pointe du Sémaphore, occasionnant un recul de la tête de la falaise de quelques mètres, notamment dans la zone où l'altération descend en pied de falaise l'exposant ainsi aux facteurs marins en plus des facteurs continentaux. Dans les zones plus rocheuses, la fracturation de la roche peut conduire aux détachements de blocs, mais les secteurs où le sentier est directement exposé ont d'ores et déjà été sécurisés (grillages plaqués au niveau de l'accès à la plage). Les enjeux du secteur restent toutefois relativement limités, les habitations restant généralement à bonne distance de la tête de la falaise et le sentier s'avérant assez large et possible à reculer dans la partie Ouest (plus en direction de la pointe, l'espace disponible pour le recul de la falaise se restreint toutefois). De ce fait, bien que non prioritaire à très court terme, ce secteur reste à surveiller attentivement (fréquence pluri-annuelle) pour détecter l'apparition éventuelle de désordres, et une sécurisation du sentier sera à envisager, au moins dans la partie où il est étroit et à proximité immédiate de la tête de falaise.

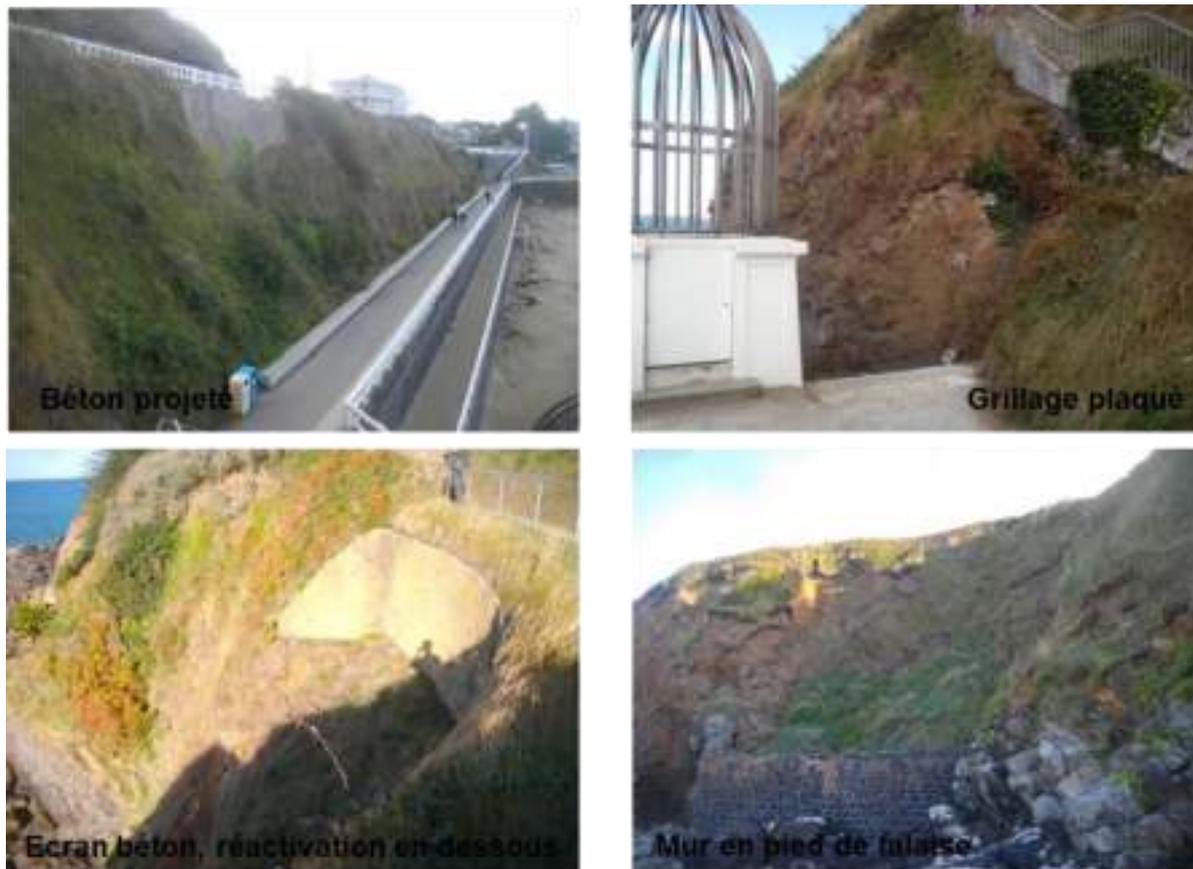
Illustration 65 – Aperçu de divers confortements sur la partie Ouest de la Pointe du Sémaphore, depuis l'accès à la Plage du Châtelet et en direction de la Pointe du Sémaphore

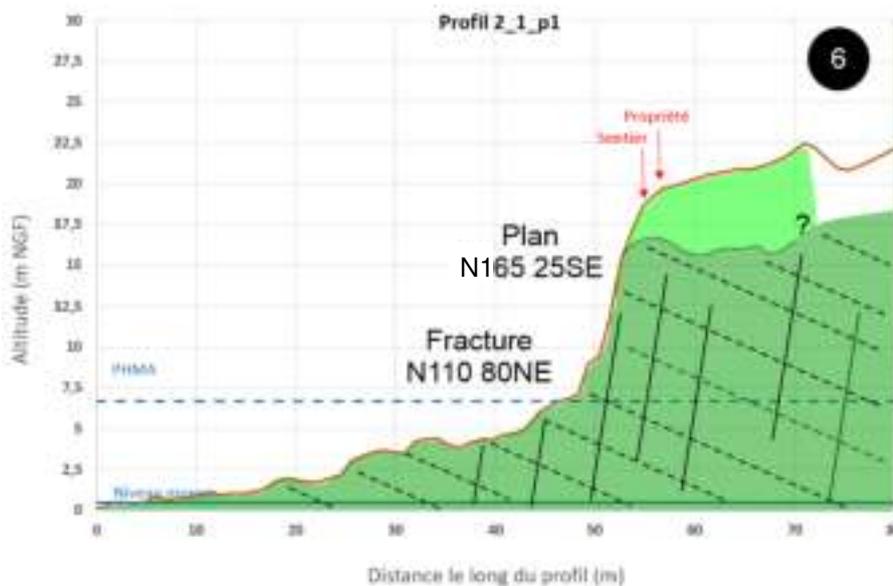
L'analyse structurale montre que la falaise est découpée par 2 familles de fractures sécantes à la côte : une orientée N110° et la seconde orientée N165° (Illustration 66).

Illustration 66 - Profil et structure de la falaise à l'Ouest de la Pointe du Sémaphore (secteur noté 6 à l'illustration 41)

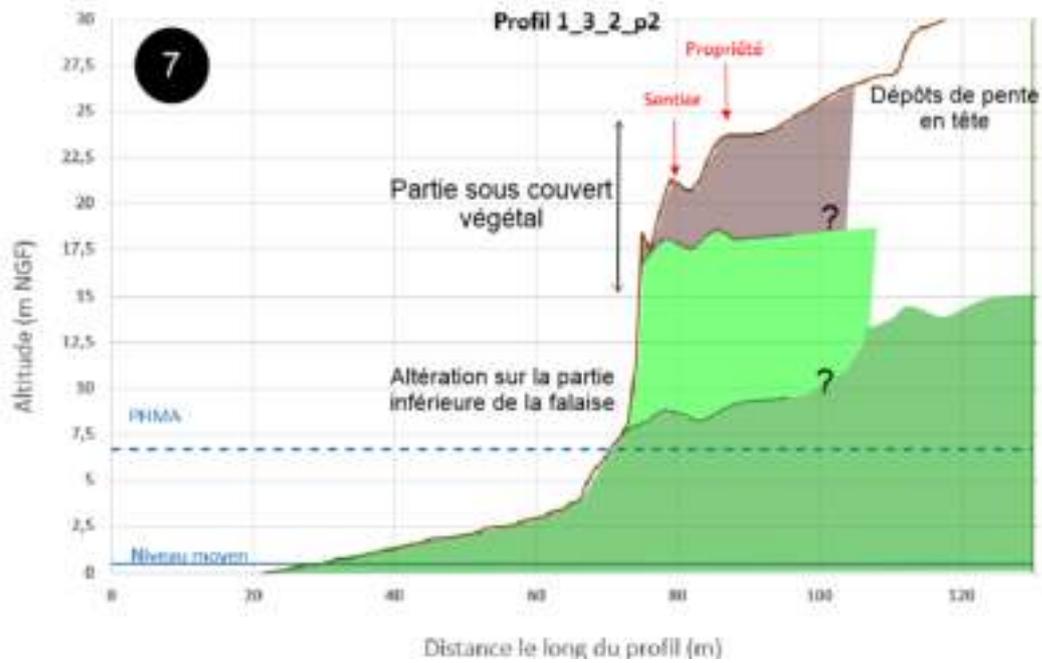
Illustration 72 - Profil et structure de la falaise à l'Est de la Pointe du Sémaphore - Comtesse (secteur noté 7 à l'illustration 41)

Au final, ce tronçon correspondant à la façade Est de la Pointe du Sémaphore – Comtesse apparaît comme fortement exposé aux glissements de terrain, de par l'importante altération et fracturation du versant, associées en partie Sud à un recouvrement de dépôts de pente facilement mobilisables. Bien que localement déjà sécurisée par des confortements, cette configuration est susceptible d'occasionner d'importants glissements de terrain, capables d'engendrer un recul de la tête de la falaise de plusieurs mètres voire d'une dizaine de mètres (comme en Mars 2016), ce qui pourrait à court terme mettre en péril le sentier littoral, voire les propriétés situées en amont. Ce secteur est donc jugé prioritaire vis-à-vis de la problématique, ce qui implique a minima un suivi très régulier des confortements existants et de l'éventuelle apparition de désordres.

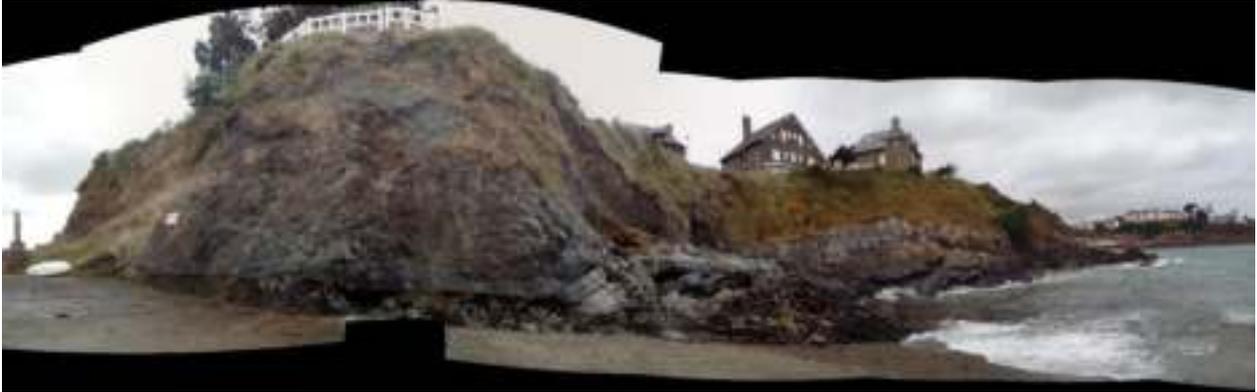
Entre la Plage de la Comtesse et le port, les falaises apparaissent d'une hauteur modérée (< 20 m NGF). L'altération y reste moyenne et superficielle, et les pentes y restent généralement relativement modérées, hormis au Sud, au niveau de la cale d'accès à la plage depuis le port, où des confortements ont déjà été installés (grillages plaqués, Illustration 75). Des petits glissements superficiels peuvent toutefois être observés dans la couche superficielle d'altération, dont l'épaisseur maximale ne semble pas dépasser le mètre.

Illustration 75 – Aperçu des falaises et des confortements entre le port et la Plage de la Comtesse

Dans ce secteur, l'occurrence de glissements de terrain importants semble peu probable, et n'engendrerait qu'un recul limité de la tête de falaise qui ne devrait pas affecter les enjeux sus-jacents à court terme (sauf éventuellement au niveau de la cale d'accès depuis le port, où des confortements sont en place). Ce secteur n'apparaît donc pas comme prioritaire, mais un suivi régulier des confortements et des désordres serait nécessaire pour éviter des désordres importants.

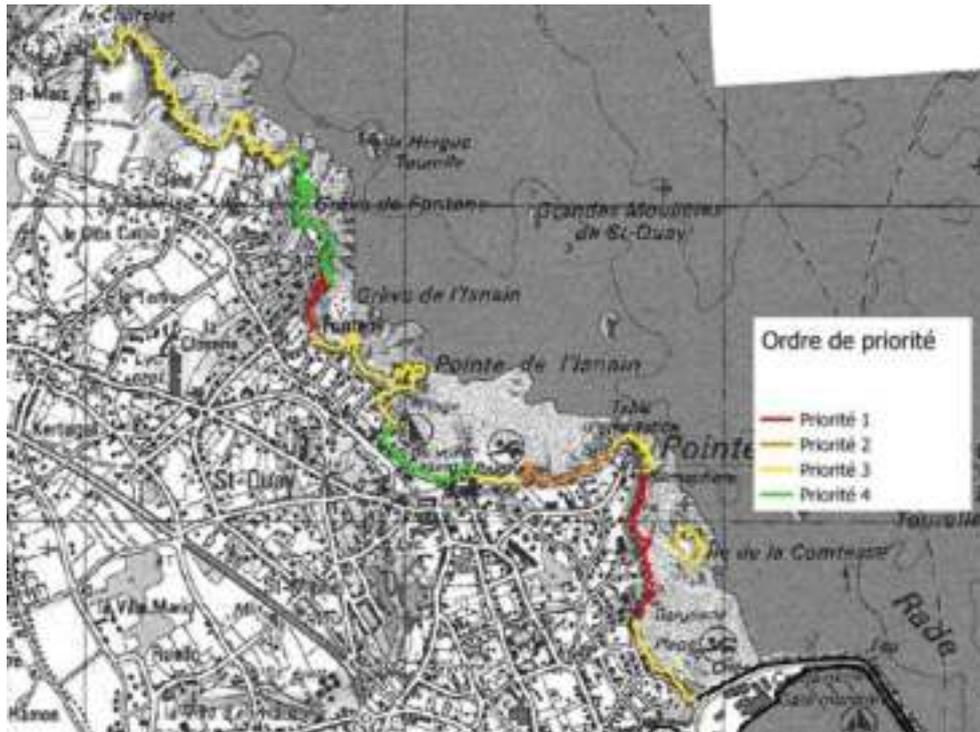
Illustration 76 – Hiérarchisation des priorités pour le suivi et le confortement des falaises de Saint-Quay-Portrieux

Quatre niveaux de priorité ont été distingués, de 1 pour les secteurs les plus critiques où une surveillance, un entretien et des confortements ou interventions seraient nécessaires rapidement, à 4 pour les secteurs où la préoccupation vis-à-vis des mouvements de terrain est moins importante.
